## GARAAŽ-ALAJAAMA ÜMBEREHITAMISE

### EELPROJEKT

### ARHITEKTUUR-EHITUS

**Asukoht: Rakvere tee 1, Tapa linn, Tapa vald,  
Lääne-Virumaa**

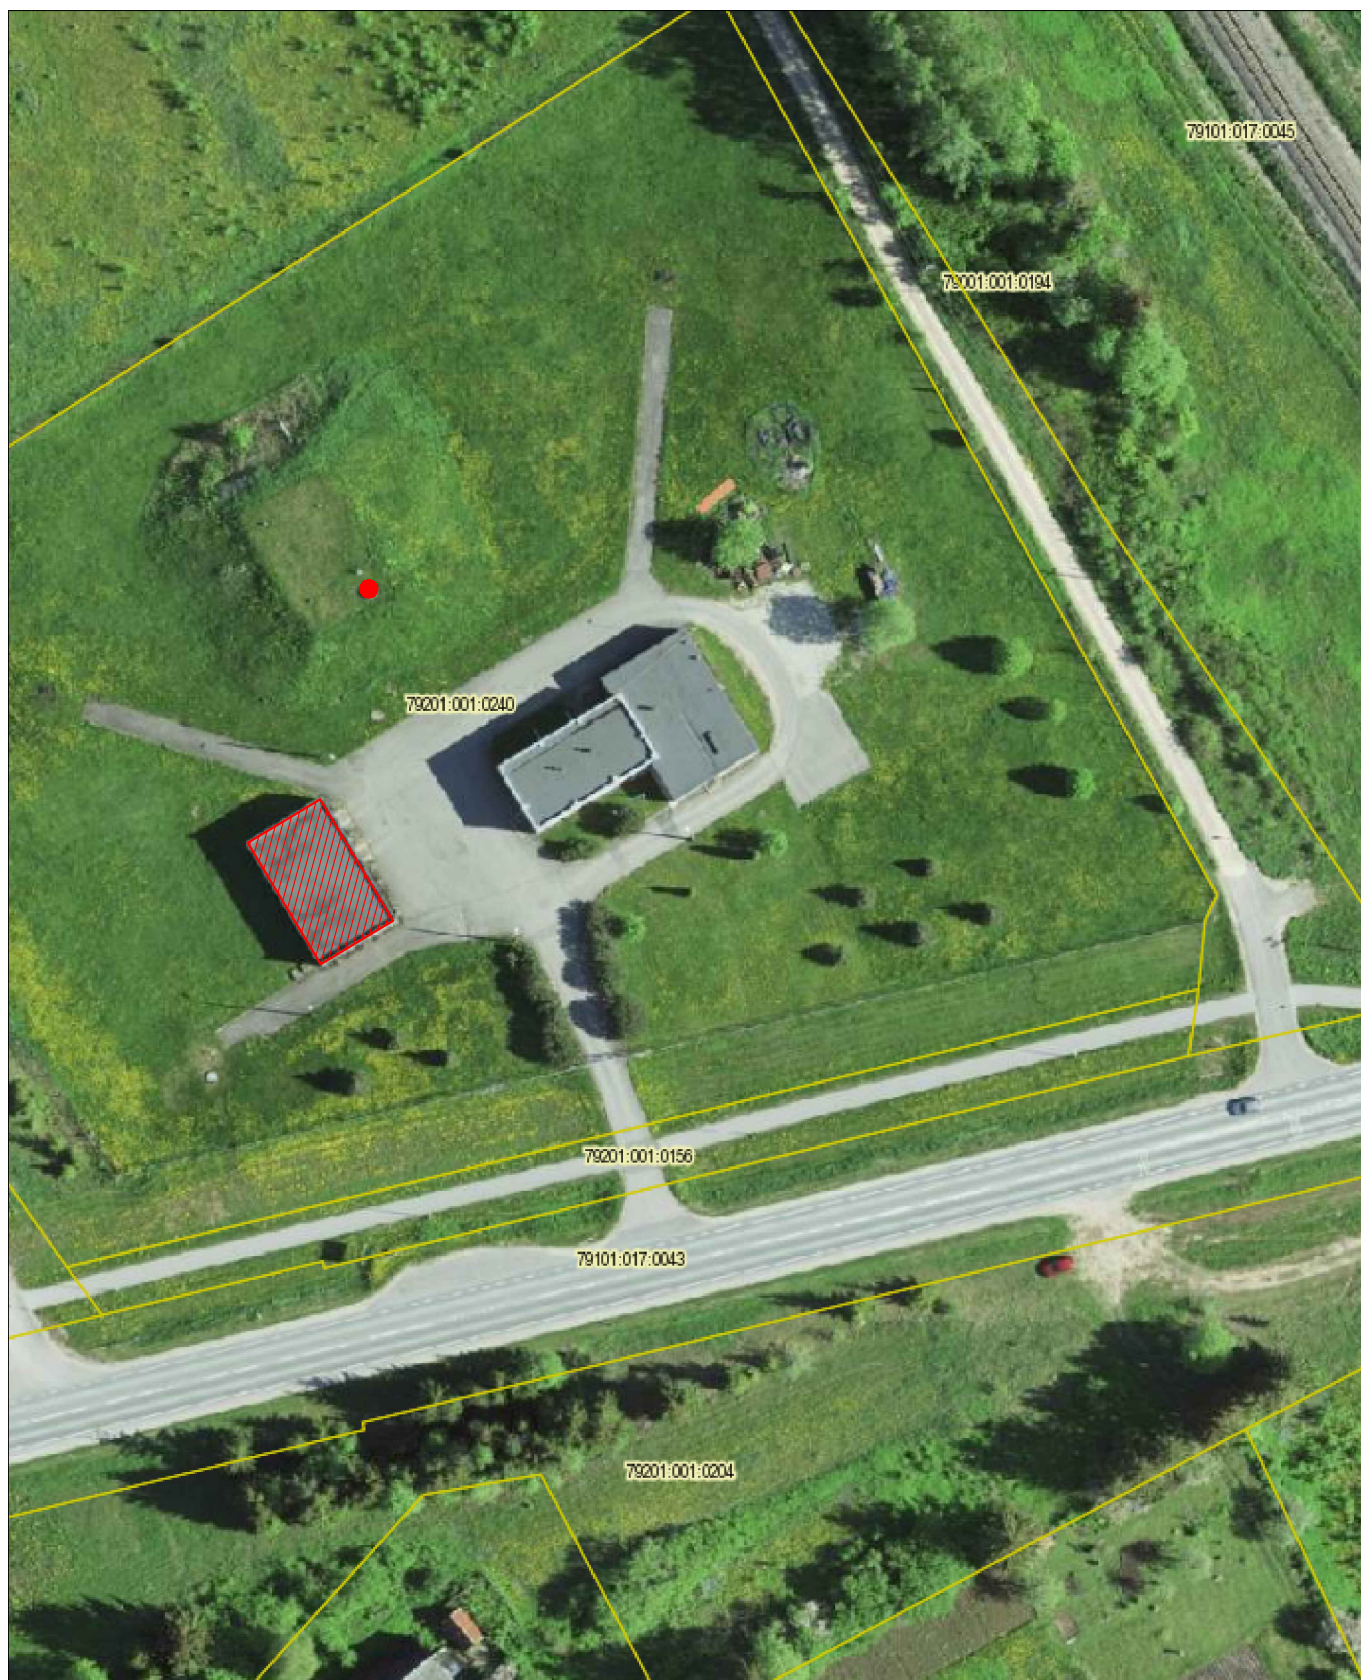
TEHNILISED NÄITAJAD  
 EHITISEALUNE PIND 228,2m<sup>2</sup>  
 SULETUD NETOPIND 196,0m<sup>2</sup>  
 HOONE MAHT 985m<sup>3</sup>

ÜMBEREHITATAV HOONE

OL.OLEV VEEHOIDLA

| Asendiskeem | AS-1 1:1000 |

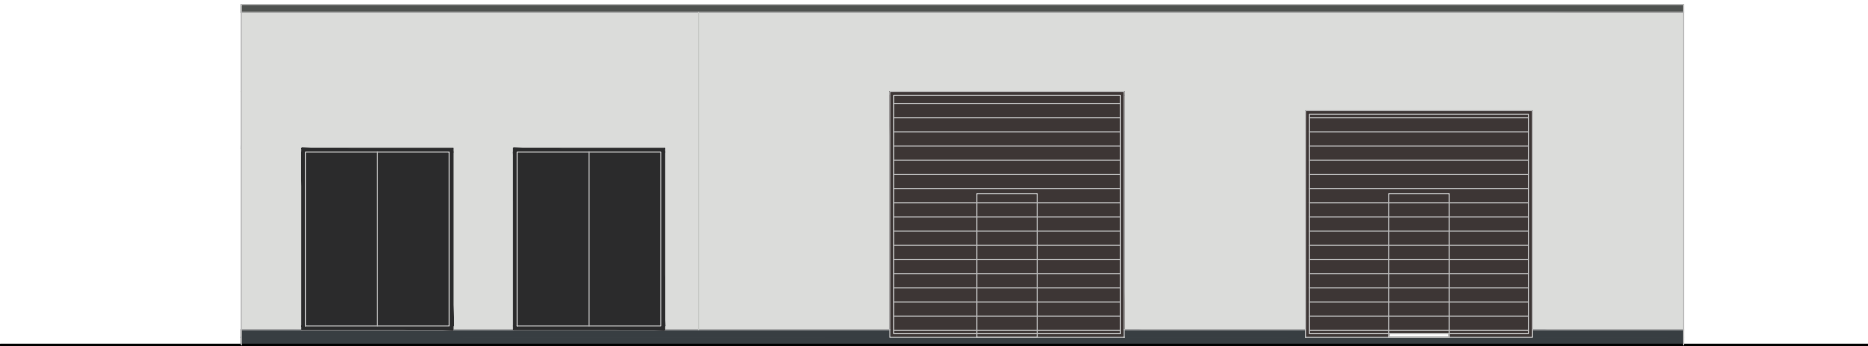
SOKKEL-toon tumehall  
TÖSTUKSED-toon tumepruun (olemasolevad)  
Katuseplekid-toon tumehall  
Välissein-krohvitud toon helehall-Schiefer5/HBZ60  
Värvitoonid SAKRET värvikaardilt.

| Värviline vaade | A-5 1:100 |
